Thema : Gliederung „7.3.1.6.5 Achsen“

### Thema: 7.3.1.6.5 Hinterachse 515 L und LZ –Stoffsammlung

**Thema: 7.3.1.6.5 - Hinterachse 310 für NKW D 310.- Stoffsammlung**

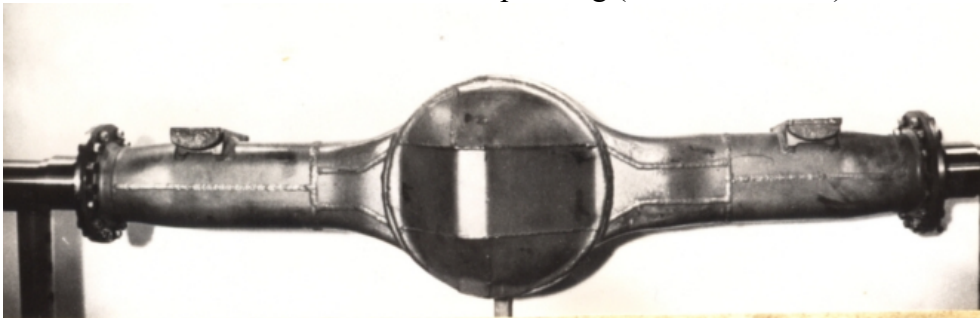
Bild: Hinterachsbrücke 515

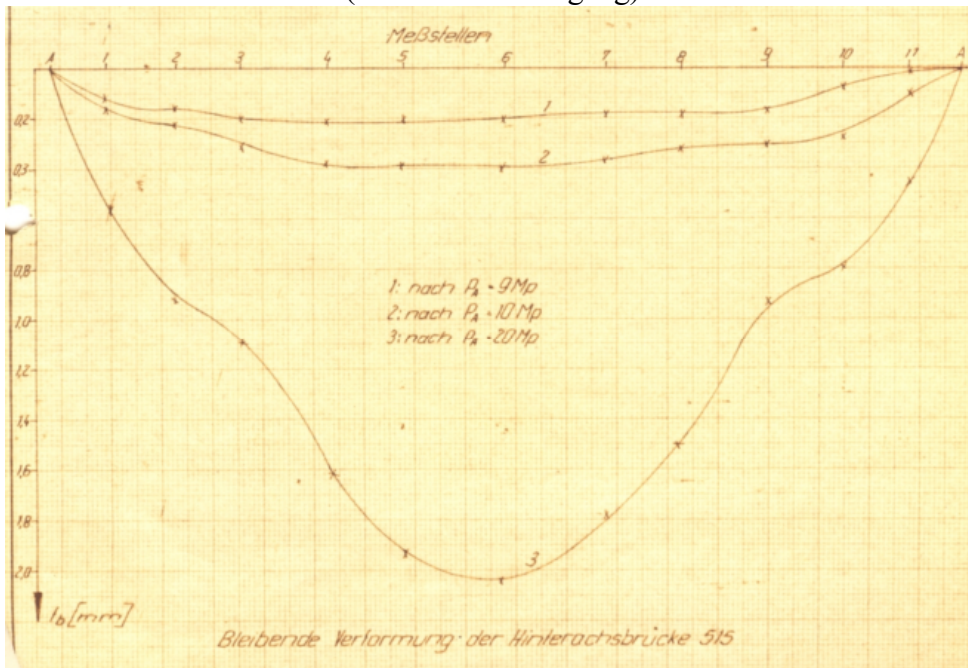
Bild: Bleibende Verformung HA-Brücke HA 515

Ergebnis: Im Vergleich zur W 50 Achsbrücke ist die bleibende Verformung der Achsbrücke 515 bei einem Stoßfaktor von 1,8 10% größer.

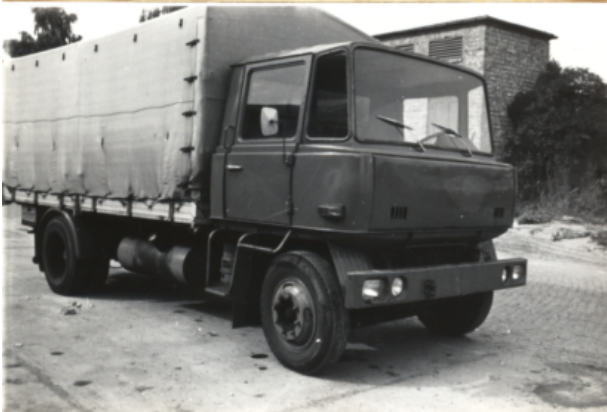
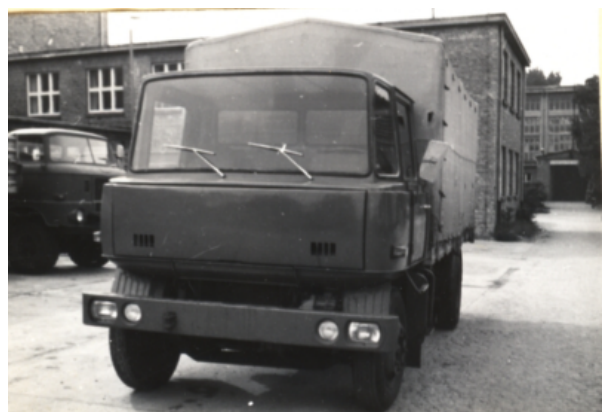
Bild: NKW 515 L FUM 2

Die Erprobung der HA 515 in der Überarbeitungsstufe Variante 6 ohne Planetenrieb erfolgte in folgenden Fahrzeugen:

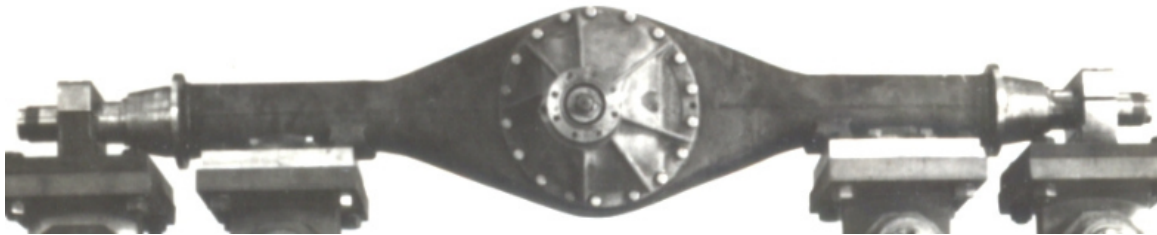
Bild: Hinterachse ohne Radnaben ( Ansicht von der Antriebsseite)
